Auslaugungsinduzierte Betonstahlkorrosion in Verkehrswasserbauwerken

– Grundlagen, Fallbeispiele, Instandsetzung –

Betoninstandsetzung im Ingenieur- und Wohnungsbau

Germering, 31. Januar 2024

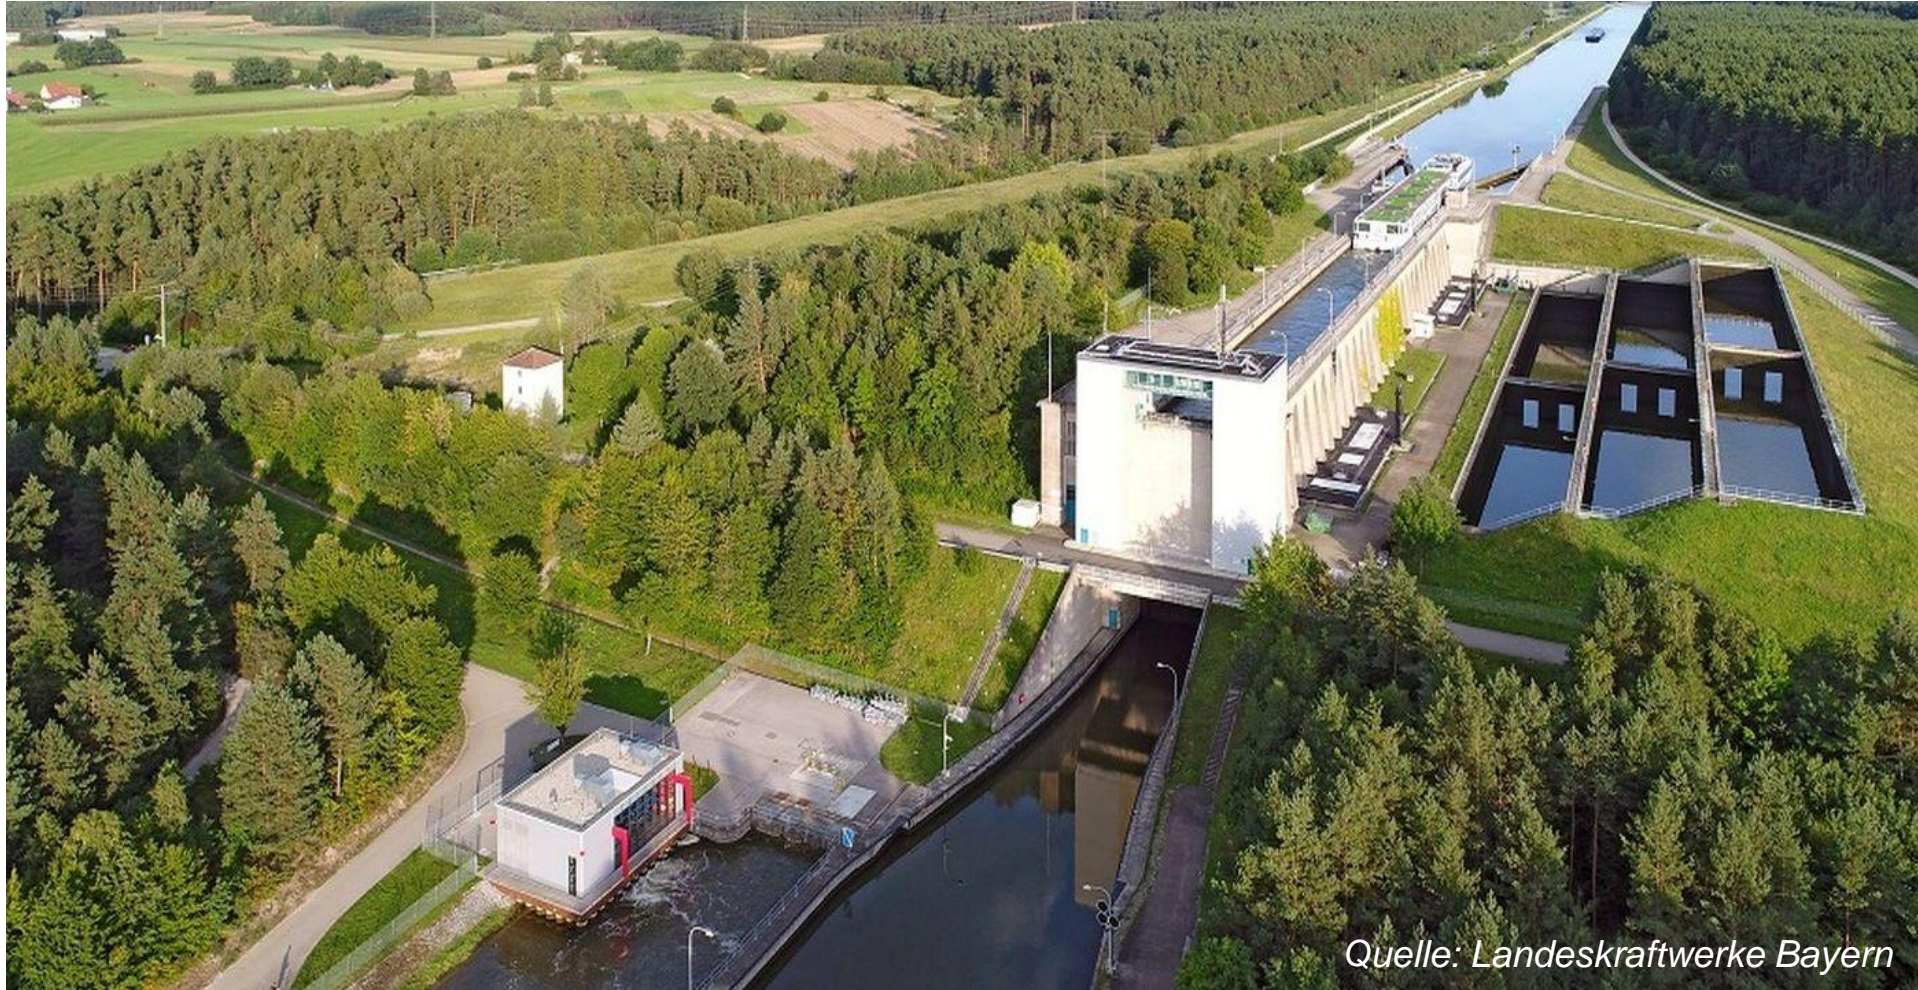
Schleuse Nr. 1, am Main-Donau-Kanal, Baujahr 1980

Betonstahlkorrosion in Rissen mit Süßwasserbeaufschlagung – Beispiel Nr. 1

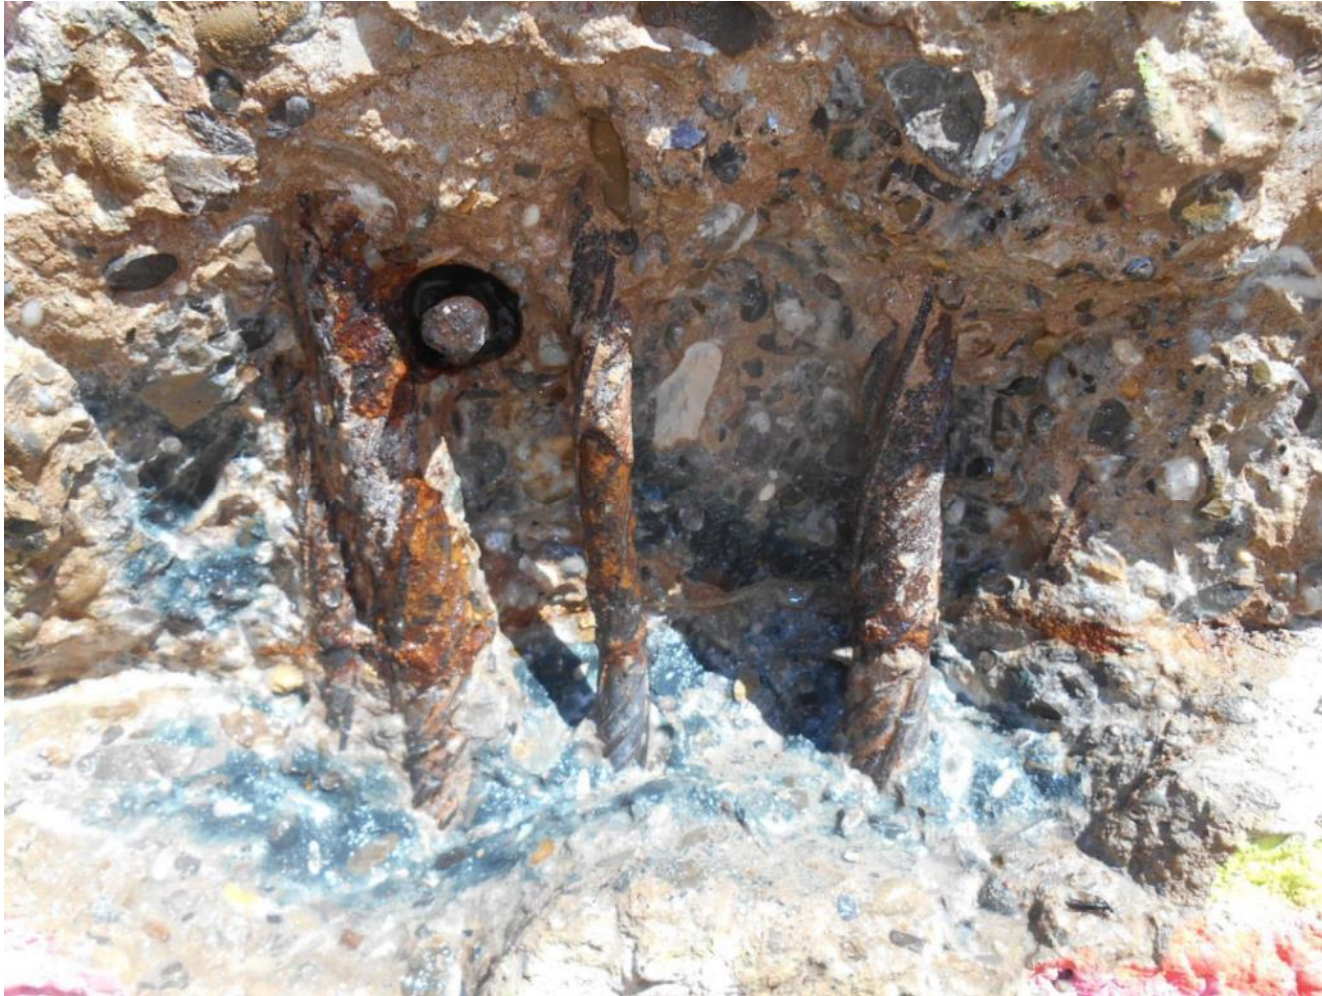
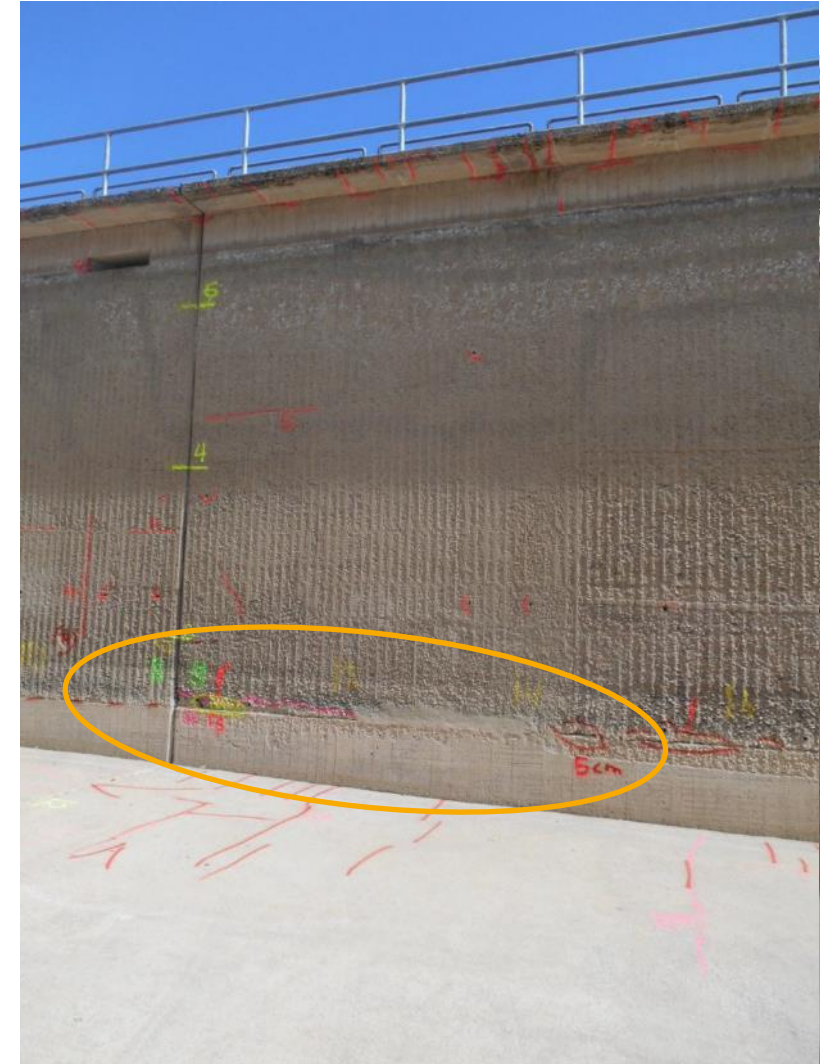
Schleuse Nr. 1, am Main-Donau-Kanal, Baujahr 1980

Betonstahlkorrosion in Rissen mit Süßwasserbeaufschlagung – Beispiel Nr. 1

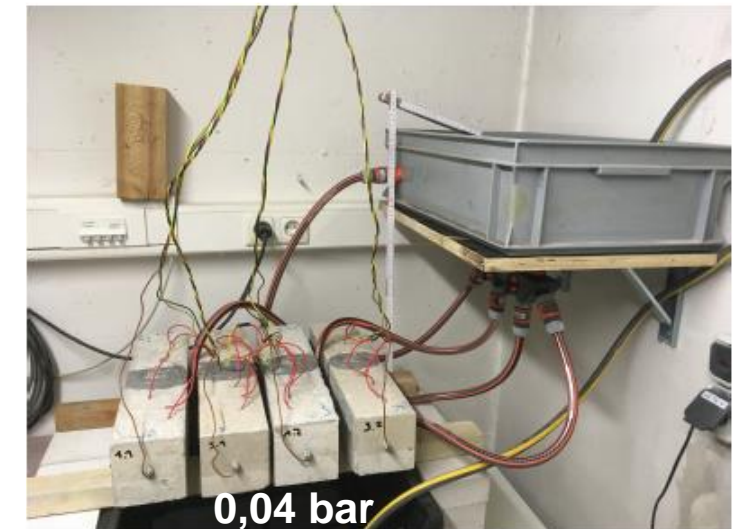
Nachbildung auslaugungsinduzierter Betonstahlkorrosion im Labor

- Trennrisse ca. 0,25 mm
- CEM I- und CEM III/A-Betone je zwei Probekörper
- Drucklos, 0,2 bar, 1,0 bar

| (1) Betonstahl B500B $d_s = 10$ mm mit unbehandelter Walzhaut | AE Arbeitselektrode |
| (2) Gestrahlter Übergangsbereich des Betonstahls | GE Gegenelektrode |
| (3) Beschichteter Bereich des Betonstahls | RE Referenzelektrode |
| (4) Ti/MMO-Elektroden | |
| (5) Kabel | |
| (6) Klebepacker | |
| (7) Abdichtungsmaterial | |
| (8) Trennriss mit $w \approx 0,25$ mm | |

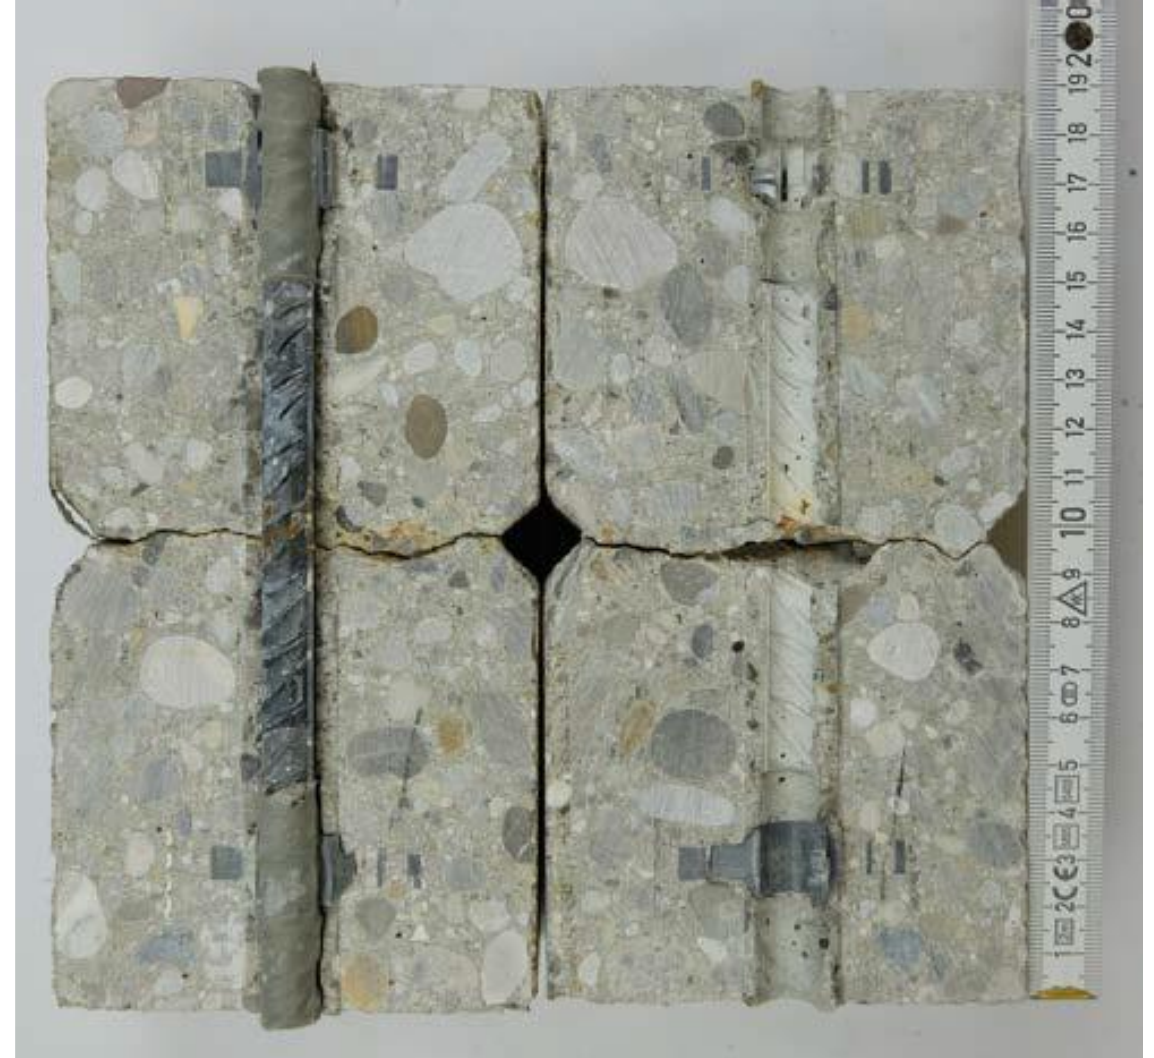
Nachbildung auslaugungsinduzierter Betonstahlkorrosion im Labor

- Geringere Konzentrationen von Ca im Rissbereich und in der Kontaktzone zum Betonstahl
- Einfluss nur wenige Millimeter senkrecht zur Rissebene
- Korrosion trotz nur zeitweisem Anschluss an Kathode
- Korrosionsrate
 - Anstieg mit zunehmendem Wasserdruck
 - weitestgehend unabhängig von Zementsorte
 - mit 30 bis 406 $\mu\text{m}/\text{a}$ im Bereich von Beton mit hohem Chloridgehalten und sehr hoher Luftfeuchtigkeit

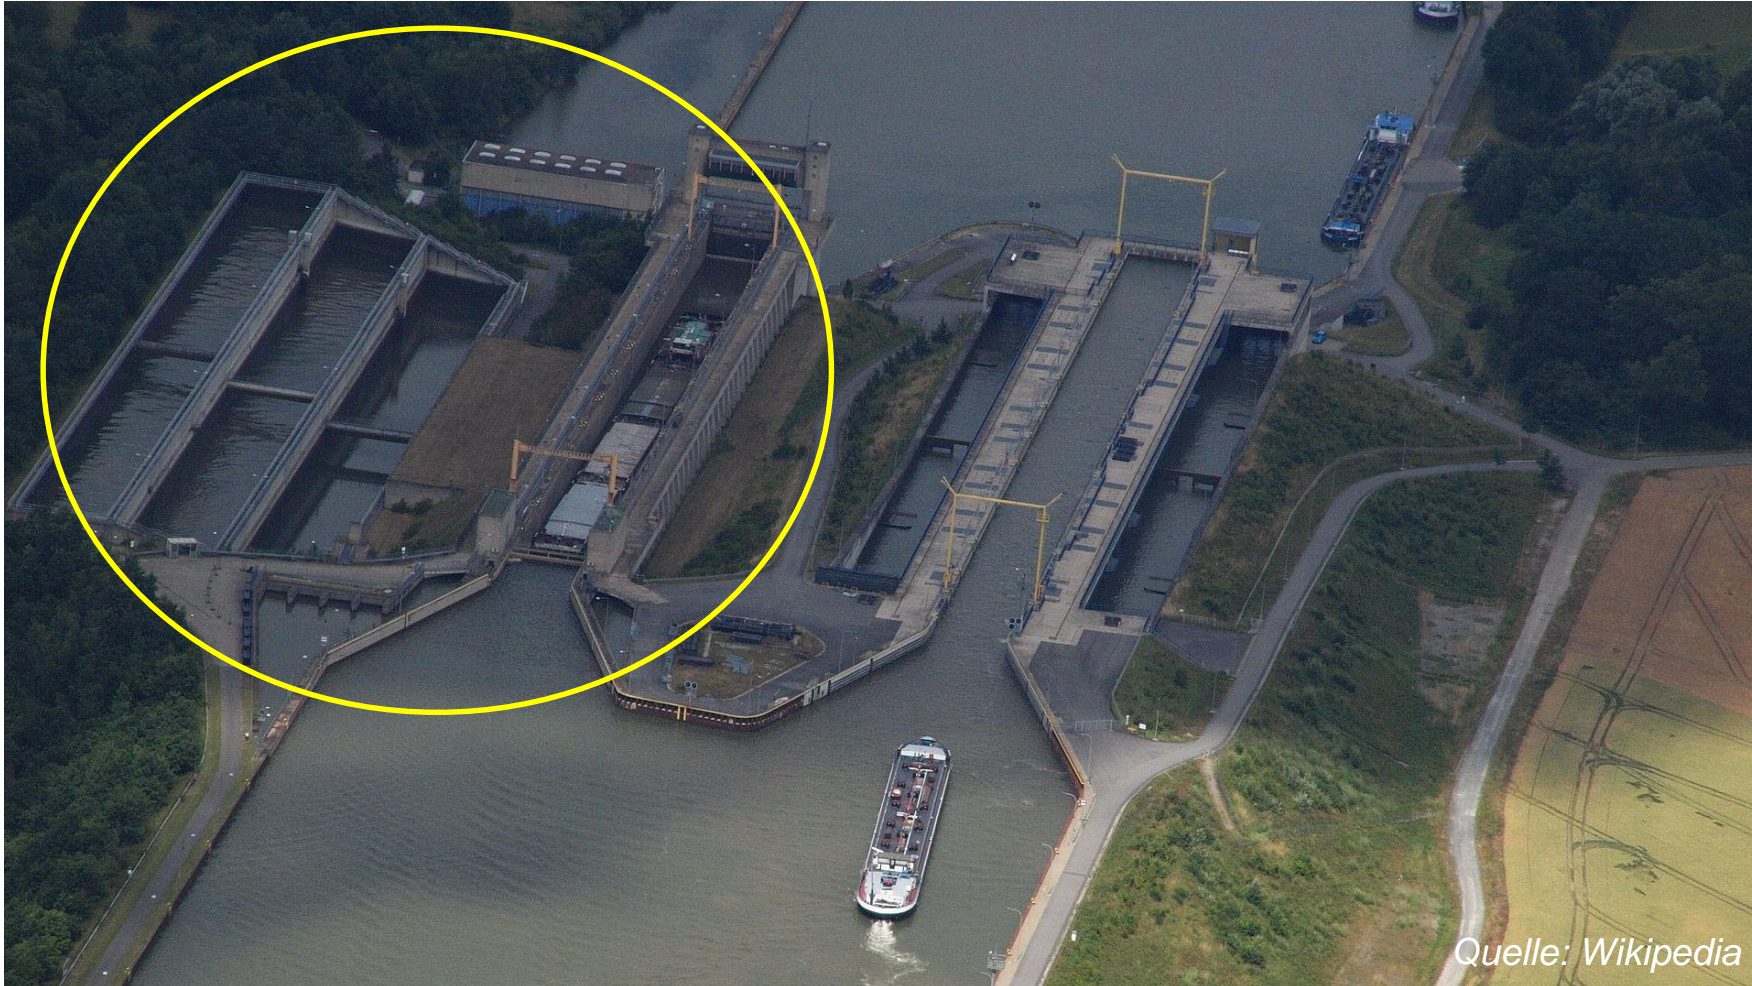
Schleuse Nr. 1, am Elbe-Seitenkanal, Baujahr 1976, Fallhöhe 23,0 m

Betonstahlkorrosion in Rissen mit Süßwasserbeaufschlagung – Beispiel Nr. 2

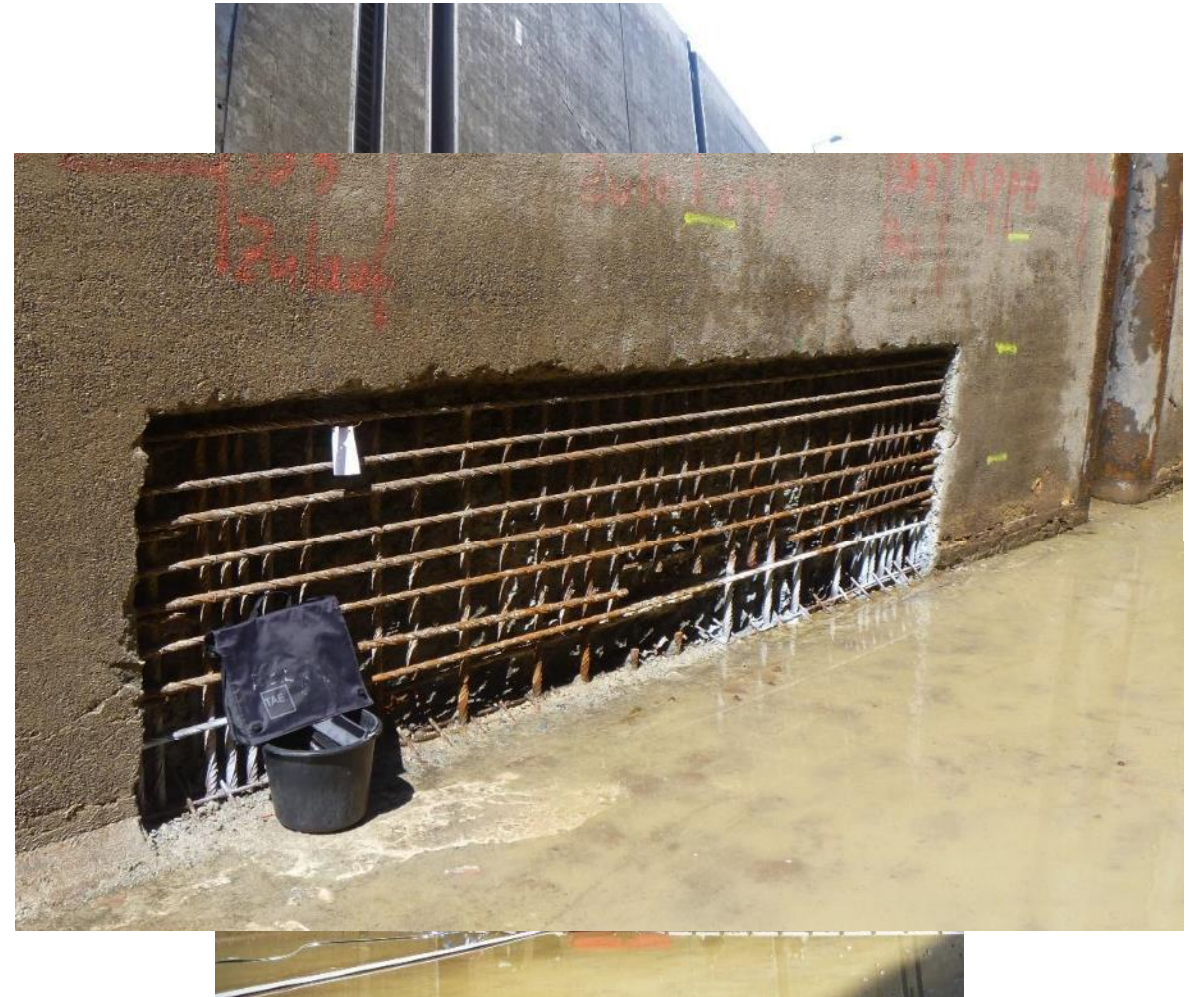
Schleuse Nr. 2, Baujahr 1976

Betonstahlkorrosion in Rissen mit Süßwasserbeaufschlagung – Beispiel Nr. 2

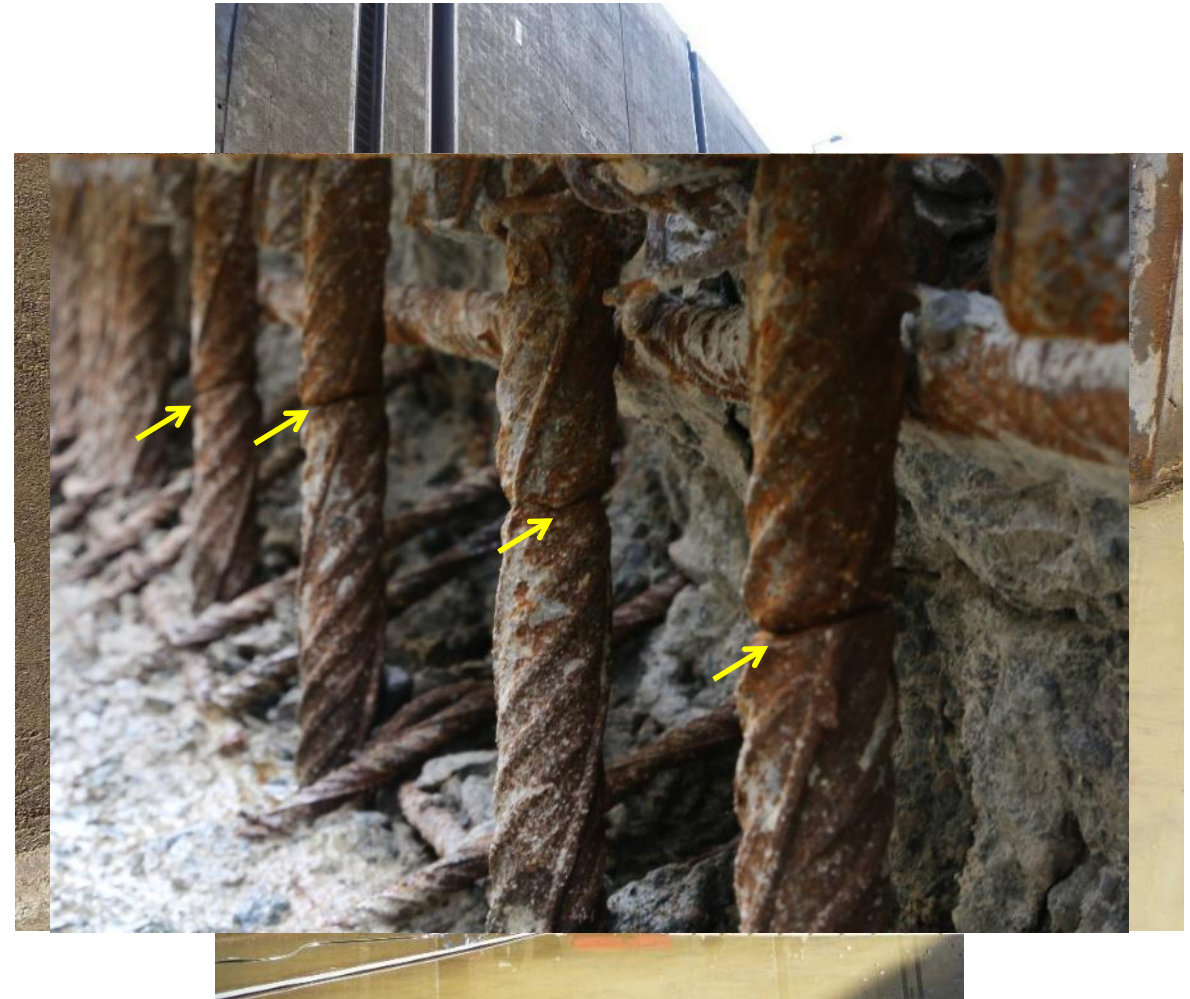
Schleuse Nr. 2, Baujahr 1976

Betonstahlkorrosion in Rissen mit Süßwasserbeaufschlagung – Beispiel Nr. 2

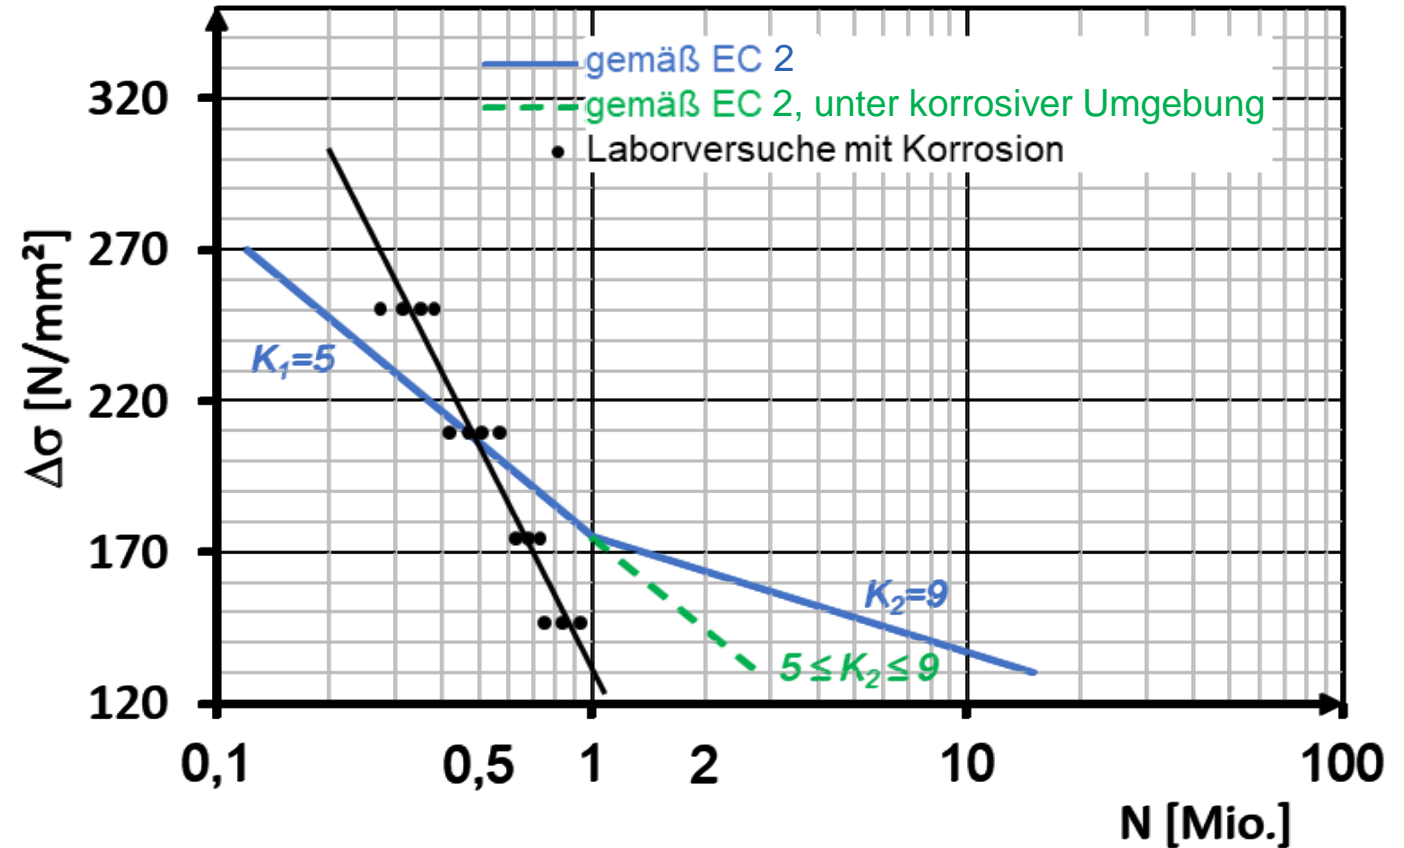
Schwingungsrisskorrosion: Ermüdung der Bewehrung in korrosiver Umgebung

➤ Schädigungsmechanismus bei Schwingungsrisskorrosion:

- Einleitung von Anrissen an der Bewehrungsoberfläche infolge Korrosion
 - Ausbreitung der Risse durch zyklische Zugbeanspruchung
 - spröder Bruch ohne Einschnürung
- ! ungünstigerer Verlauf der Wöhler-Linien infolge Korrosion als derzeit in EC2 berücksichtigt (mit $k_2 = k_1 = 5$) !
- ! Abhängigkeit der Wöhler-Linien von der Belastungsfrequenz: je geringer desto kritischer !
- Ermüdungsnachweis für Uelzen I erbracht.

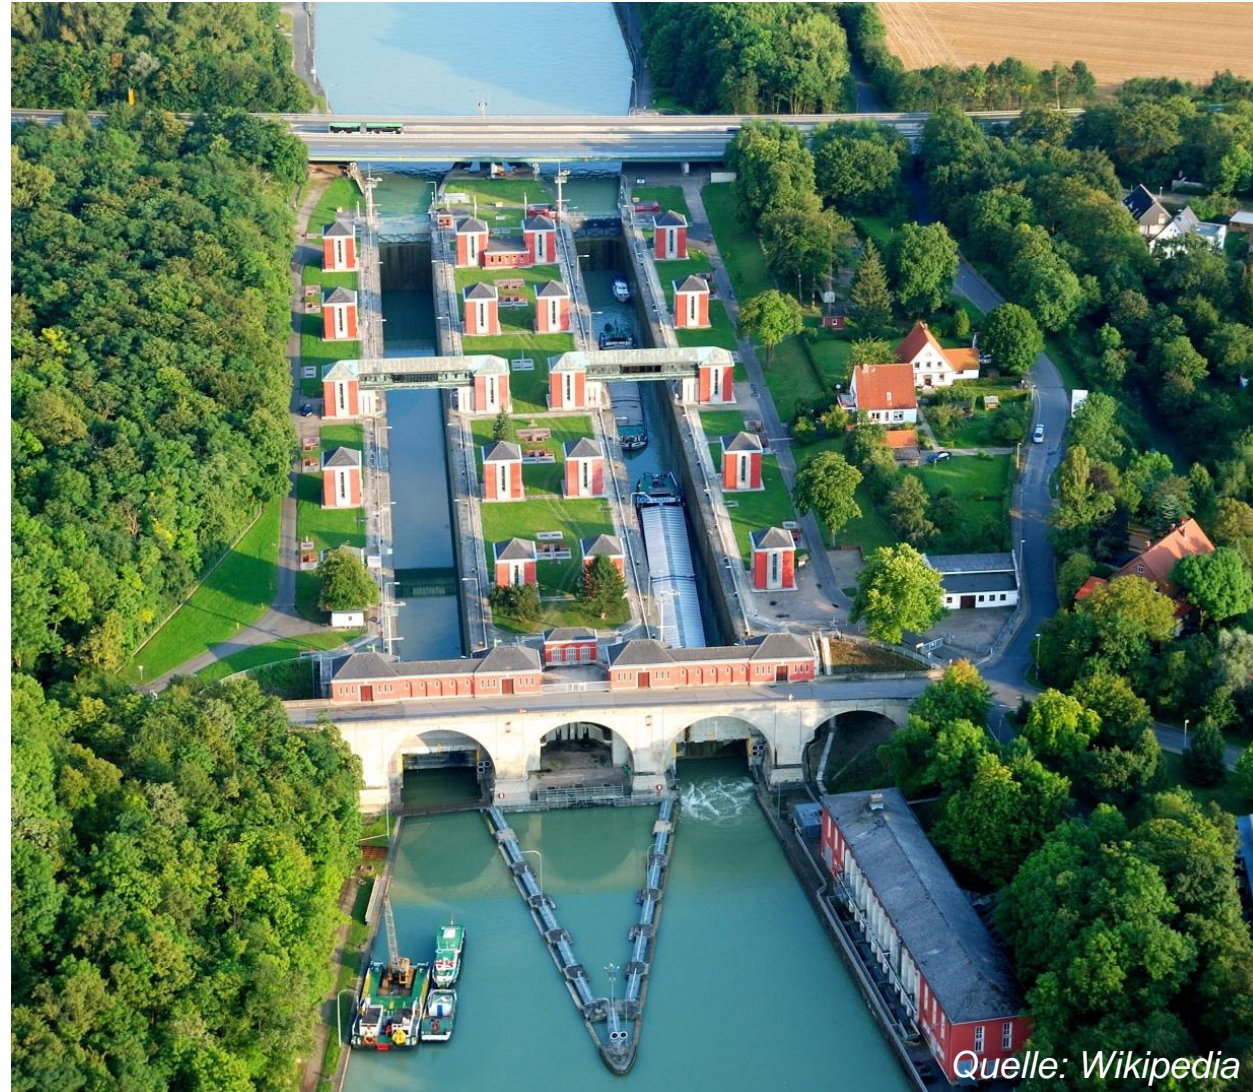
Schleuse Nr. 3

Betonstahlkorrosion in Rissen mit Süßwasserbeaufschlagung – Beispiel Nr. 3

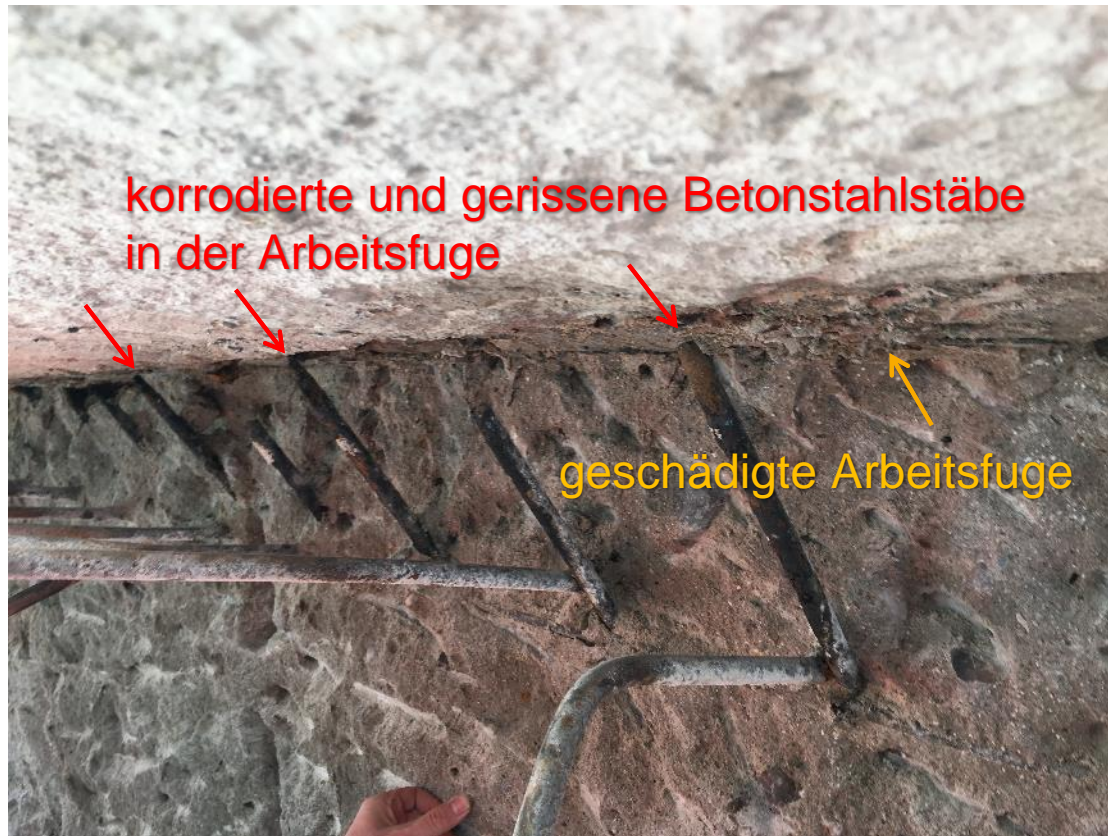
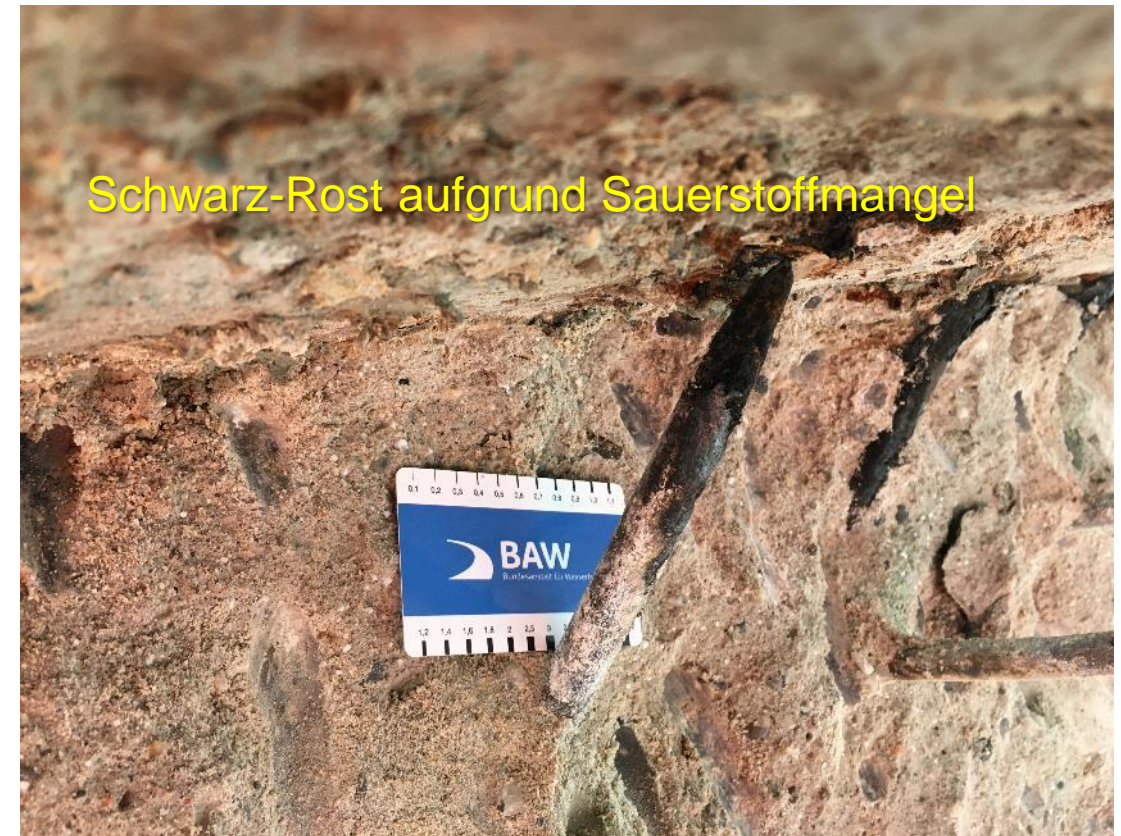
Betonstahlkorrosion in Rissen mit Süßwasserbeaufschlagung – Beispiel Nr. 3

vollflächig und in beiden Wänden der Kammer

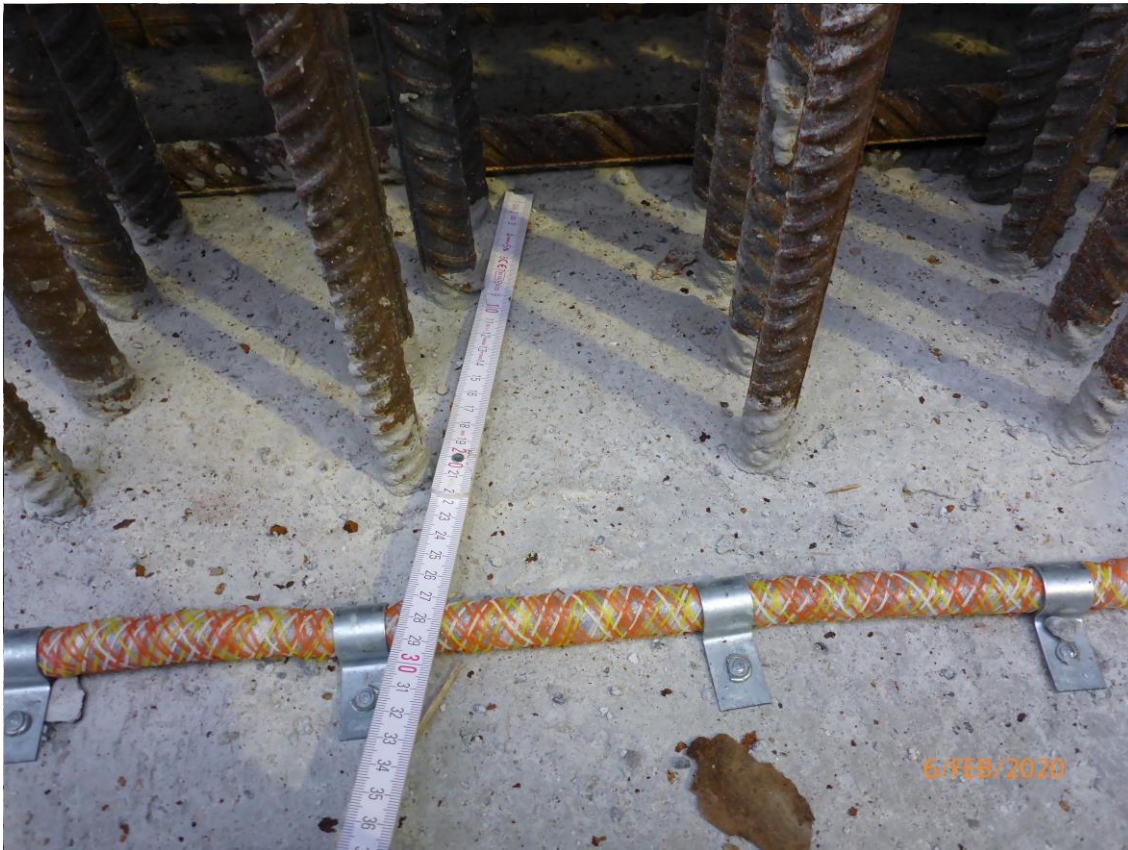
- Sorgfältige Ausbildung von horizontalen Arbeitsfugen, auch unterhalb des Unterwasserstands.
- (Nachweis der Ermüdung bei nicht vorwiegend ruhender Belastung.)

Schematischer Querschnitt einer Schleusenammer

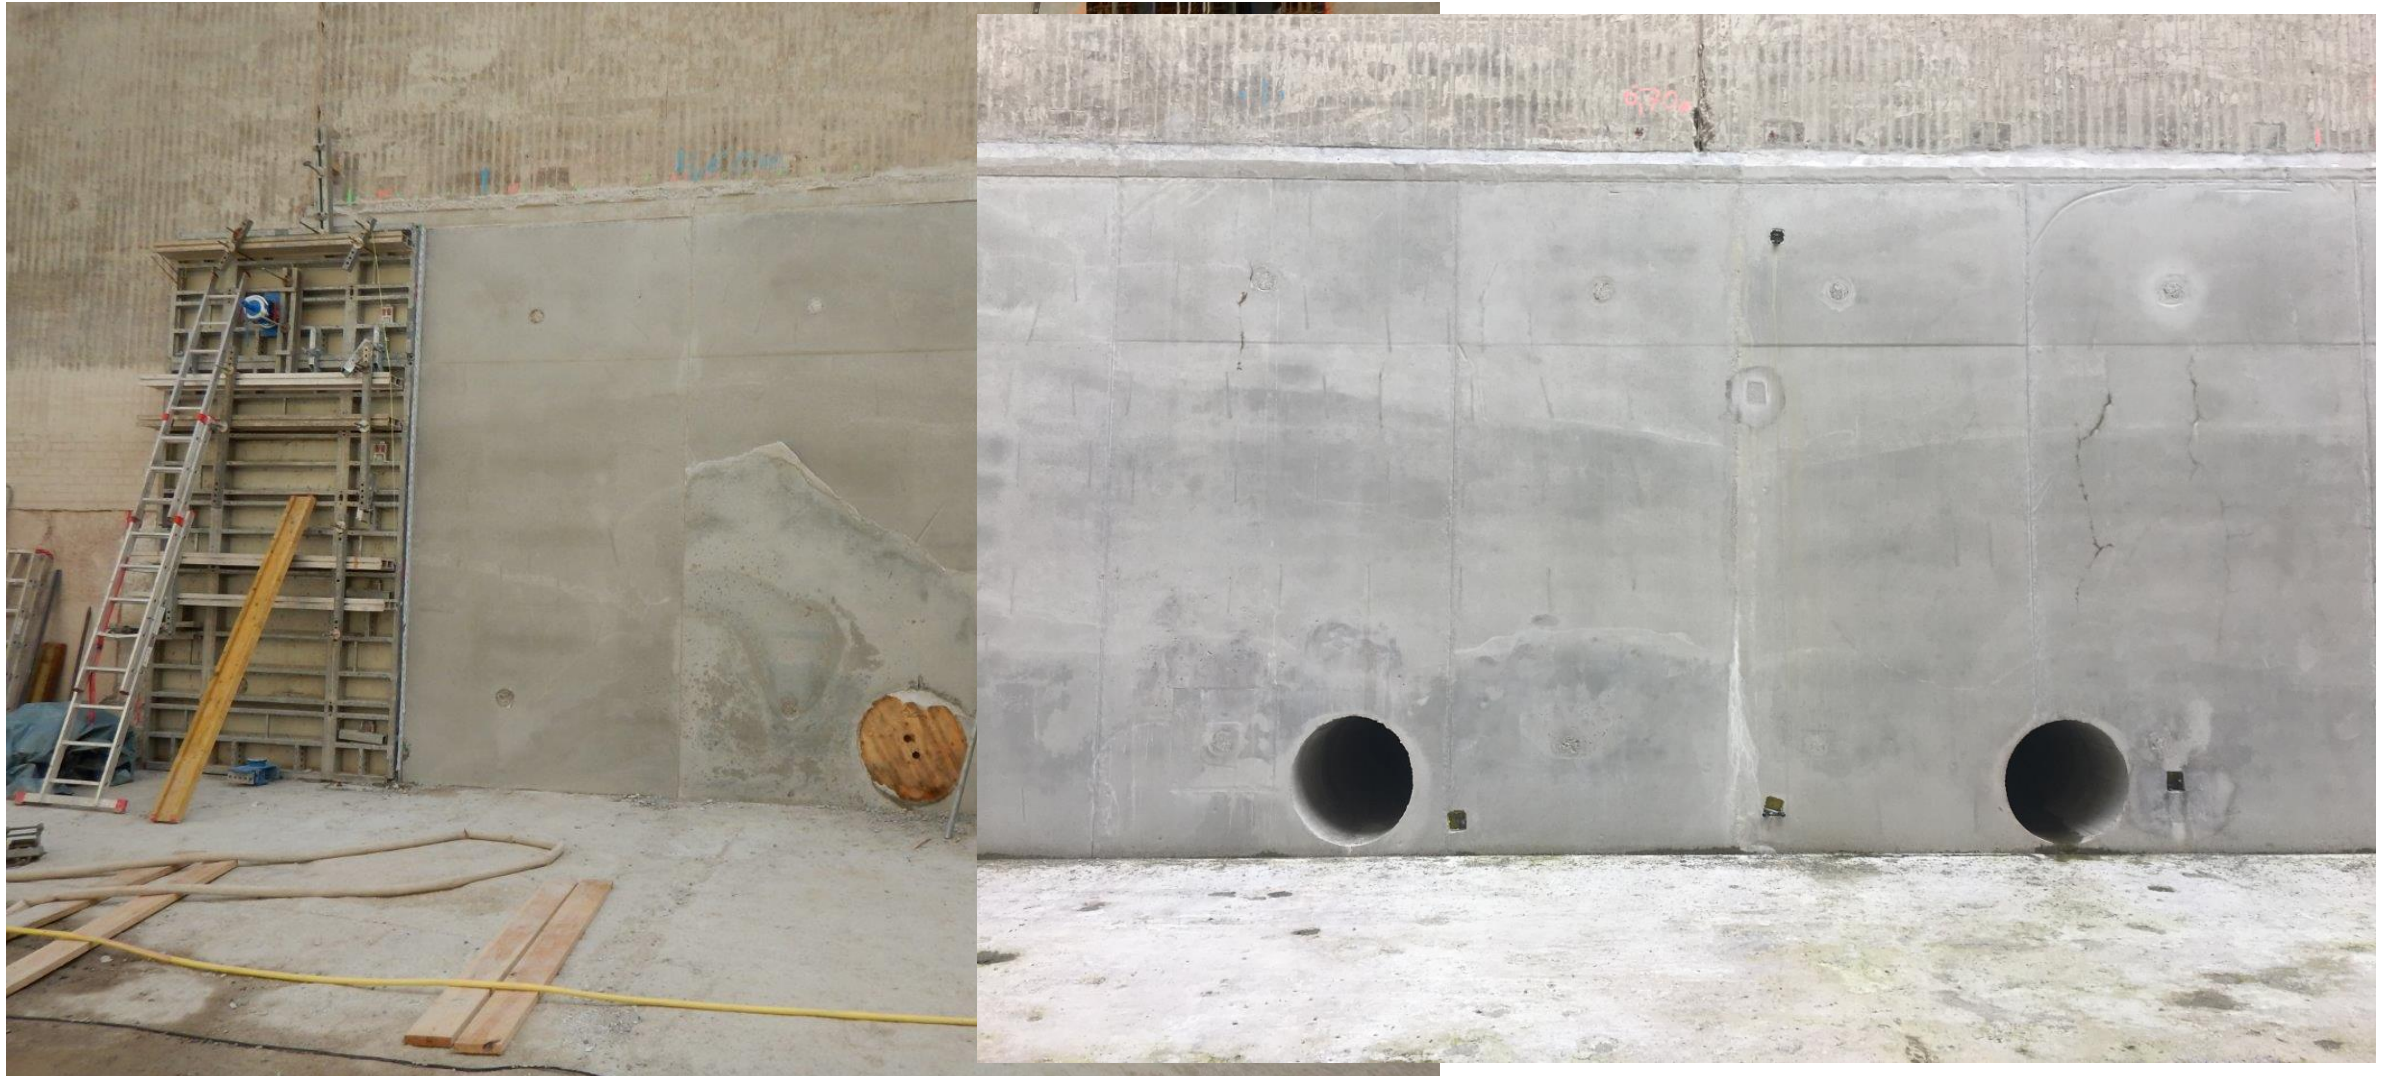
Probeinstandsetzung an der Schleuse Nr. 3 (10.2022 – 06.2023)

- Mögliche Instandsetzungsmaßnahmen (auch in Kombination)
 - Unterbinden des weiteren Wasserdurchtritts
 - Repassivierung der Bewehrungsoberfläche mittels Bsp. Injizieren mit zementgebundenen Baustoffen → Anstieg pH-Wertes
 - Kathodischer Korrosionsschutz
 - Betonabtrag, Bewehrungsergänzung und Reprofilierung bei standsicherheitsrelevanter Querschnittsminderung der Bewehrung
