### **Betoninstandsetzung bewahrt die historische East Side Gallery** Zertifizierte Unternehmen und unabhängige Prüfung sorgen für höchste Qualität

Berlin, 11. September 2009. **Zum Tag des offenen Denkmals am 12./13. September präsentiert sich die East Side Gallery in neuem Glanz. Seit 1990 ist die Berliner Mauer auf einer Länge von 1,3 Kilometern mit großflächigen Wandgemälden geschmückt. Heute, zwanzig Jahre nach dem Mauerfall, sind die Bauteile stark angegriffen. Trotz des schlechten Zustands der Bausubstanz sollen die Kunstwerke für eine möglichst lange Zeit erhalten werden. Hierfür sind spezielles Know How und hohe Fach- und Ausführungskompetenz erforderlich. Daher wurden die Betoninstandsetzungsarbeiten an ein Unternehmen übertragen, das nach den Regeln der Bundesgütegemeinschaft zur Instandsetzung von Betonbauwerken (ib) zertifiziert ist.**

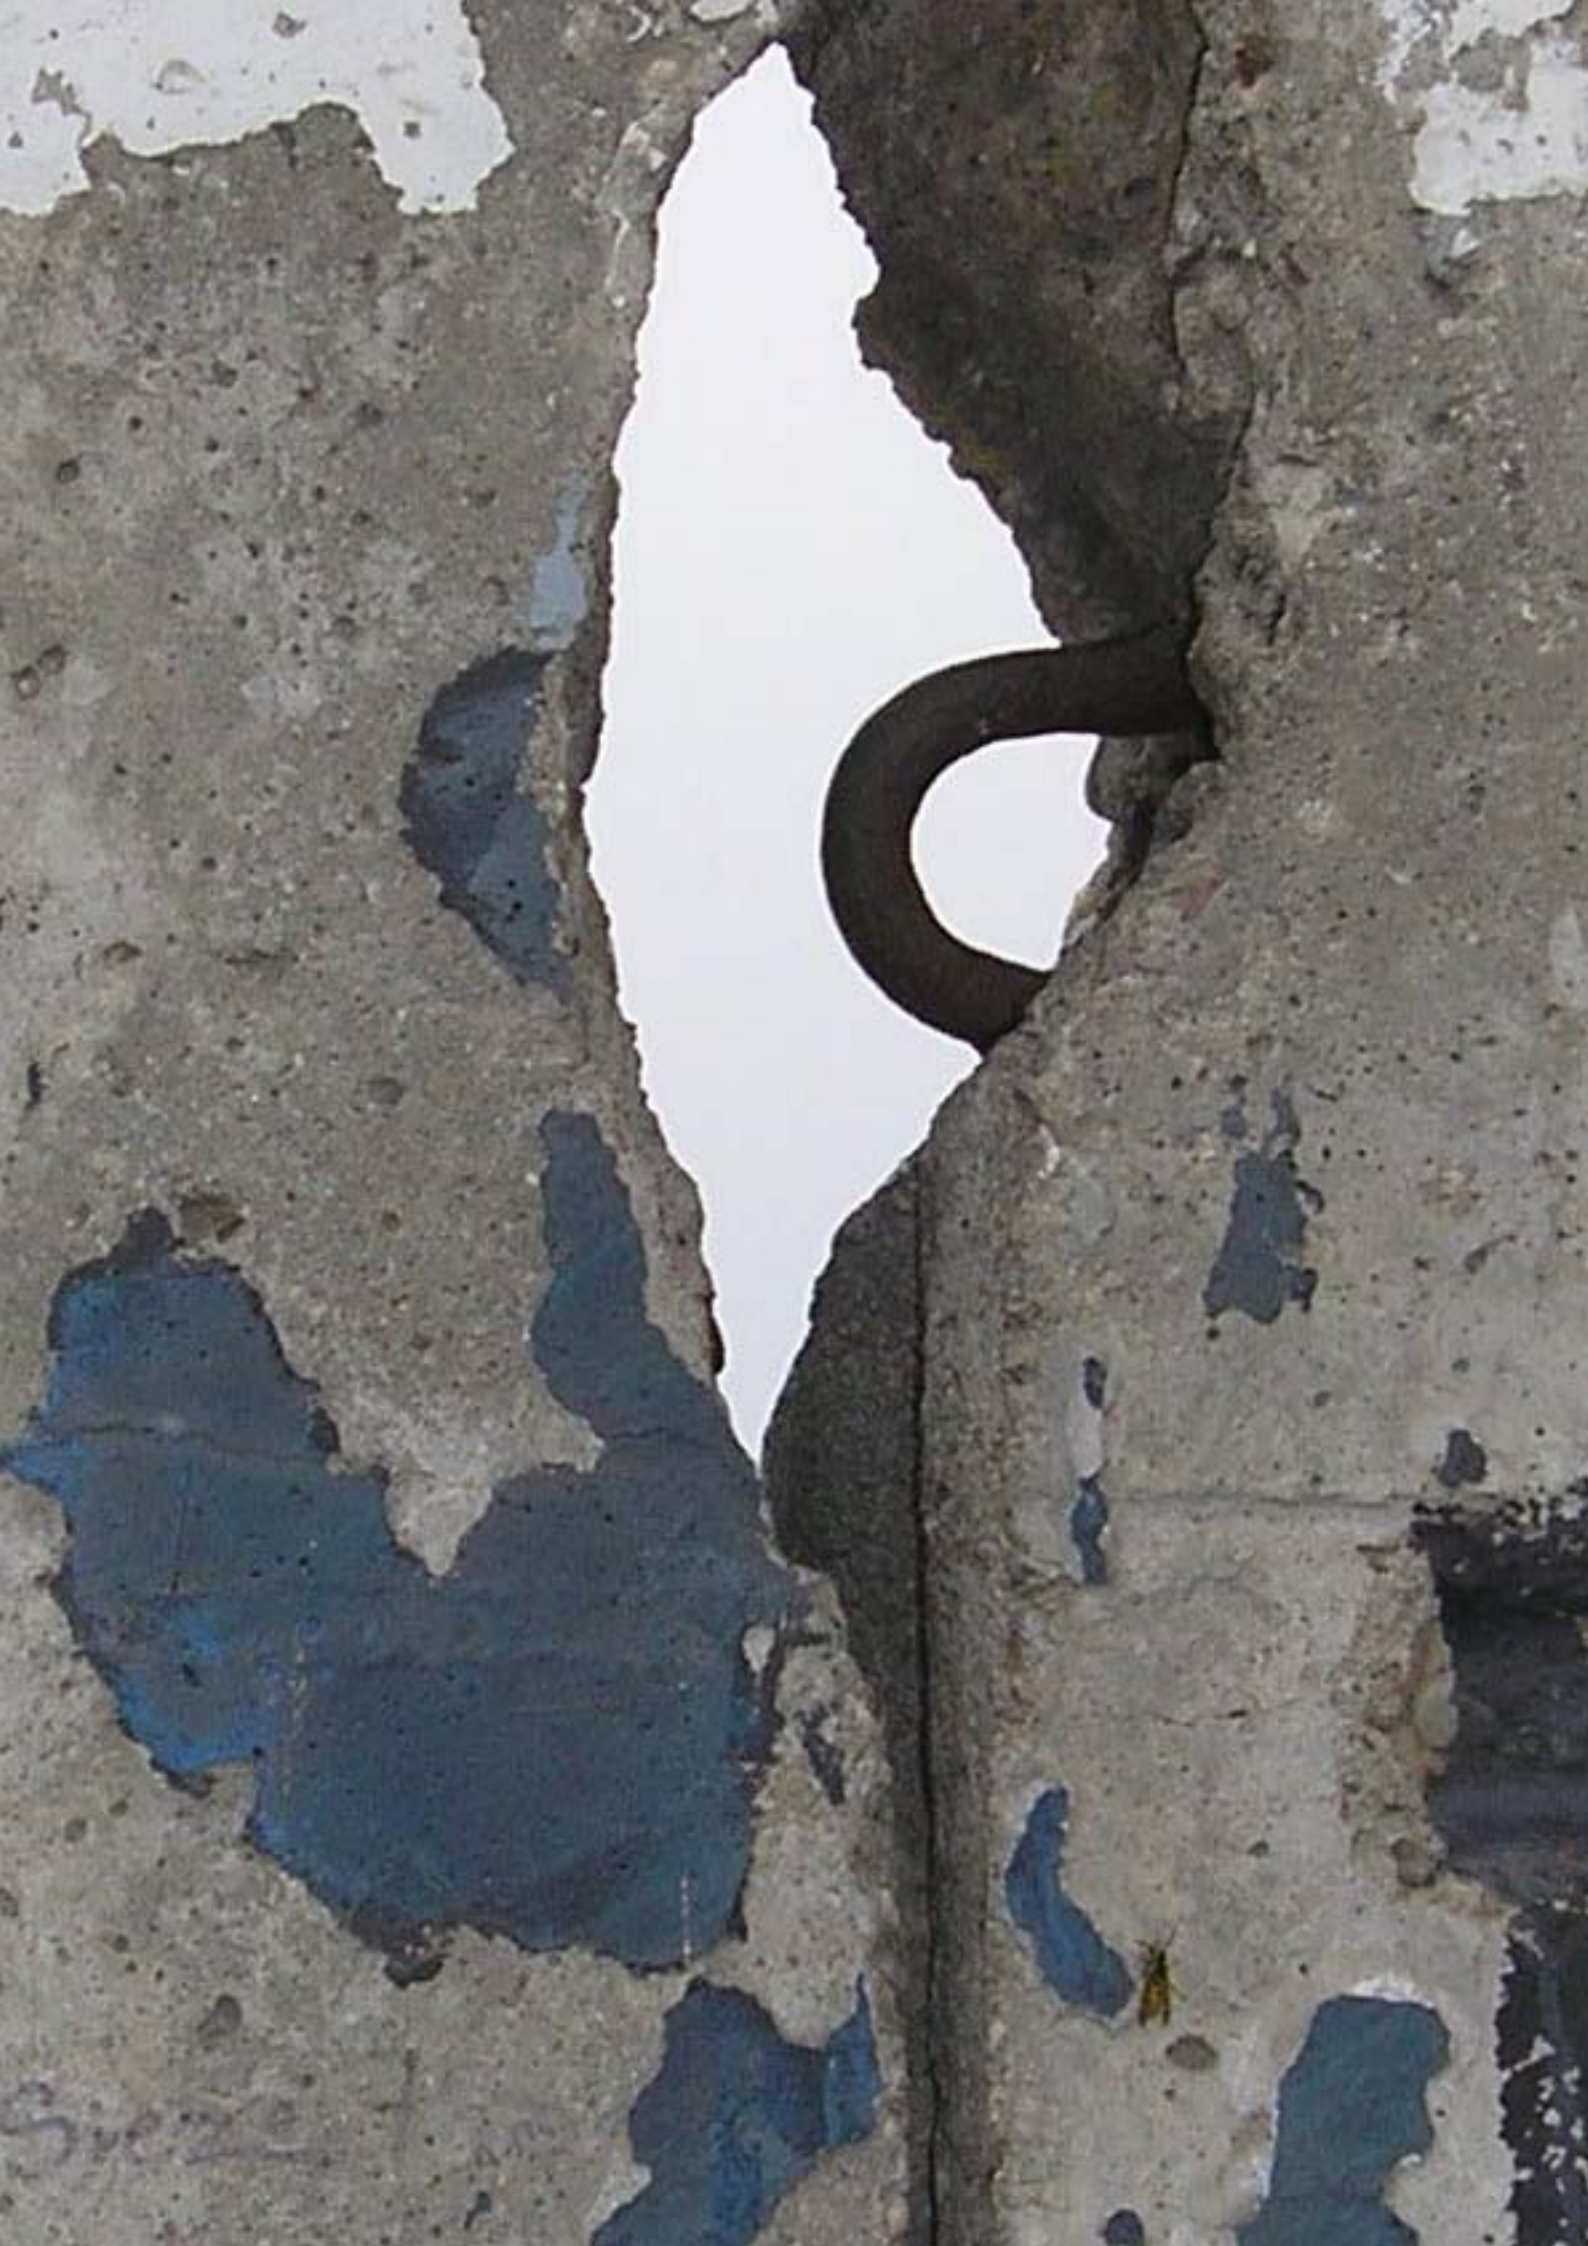
Foto 1: Hier nagte der Zahn der Zeit: Mauerelemente an der East Side Gallery vor der Beton-Instandsetzung (Foto: ib Beton)

Zunächst mussten die Mauerelemente mit einem 80 Grad heißen Wasserdampf-Hochdruckstrahl von der Farbe befreit werden. Anschließend erfolgt der Abtrag hohl liegender Betonteile und eine fachgerechte Fugenfüllung. Die korrodierte Bewehrung wurde freigelegt, entrostet und beschichtet, bevor die Ausbruchstellen mit kunststoffmodifiziertem Spritzbeton (SPCC) verschlossen wurden. Auf die so behandelte Betonfläche kam eine Hydrophobierung zum Schutz vor eindringender Feuchtigkeit und ein weißgrauer Acryldispersionsanstrich. Dieser diente den Künstlern dann als Untergrund, auf die sie ihre bekannten Bilder erneut malen konnten. Nach der Fertigstellung werden die Gemälde noch mit einer Graffiti-Schutzbeschichtung versehen.

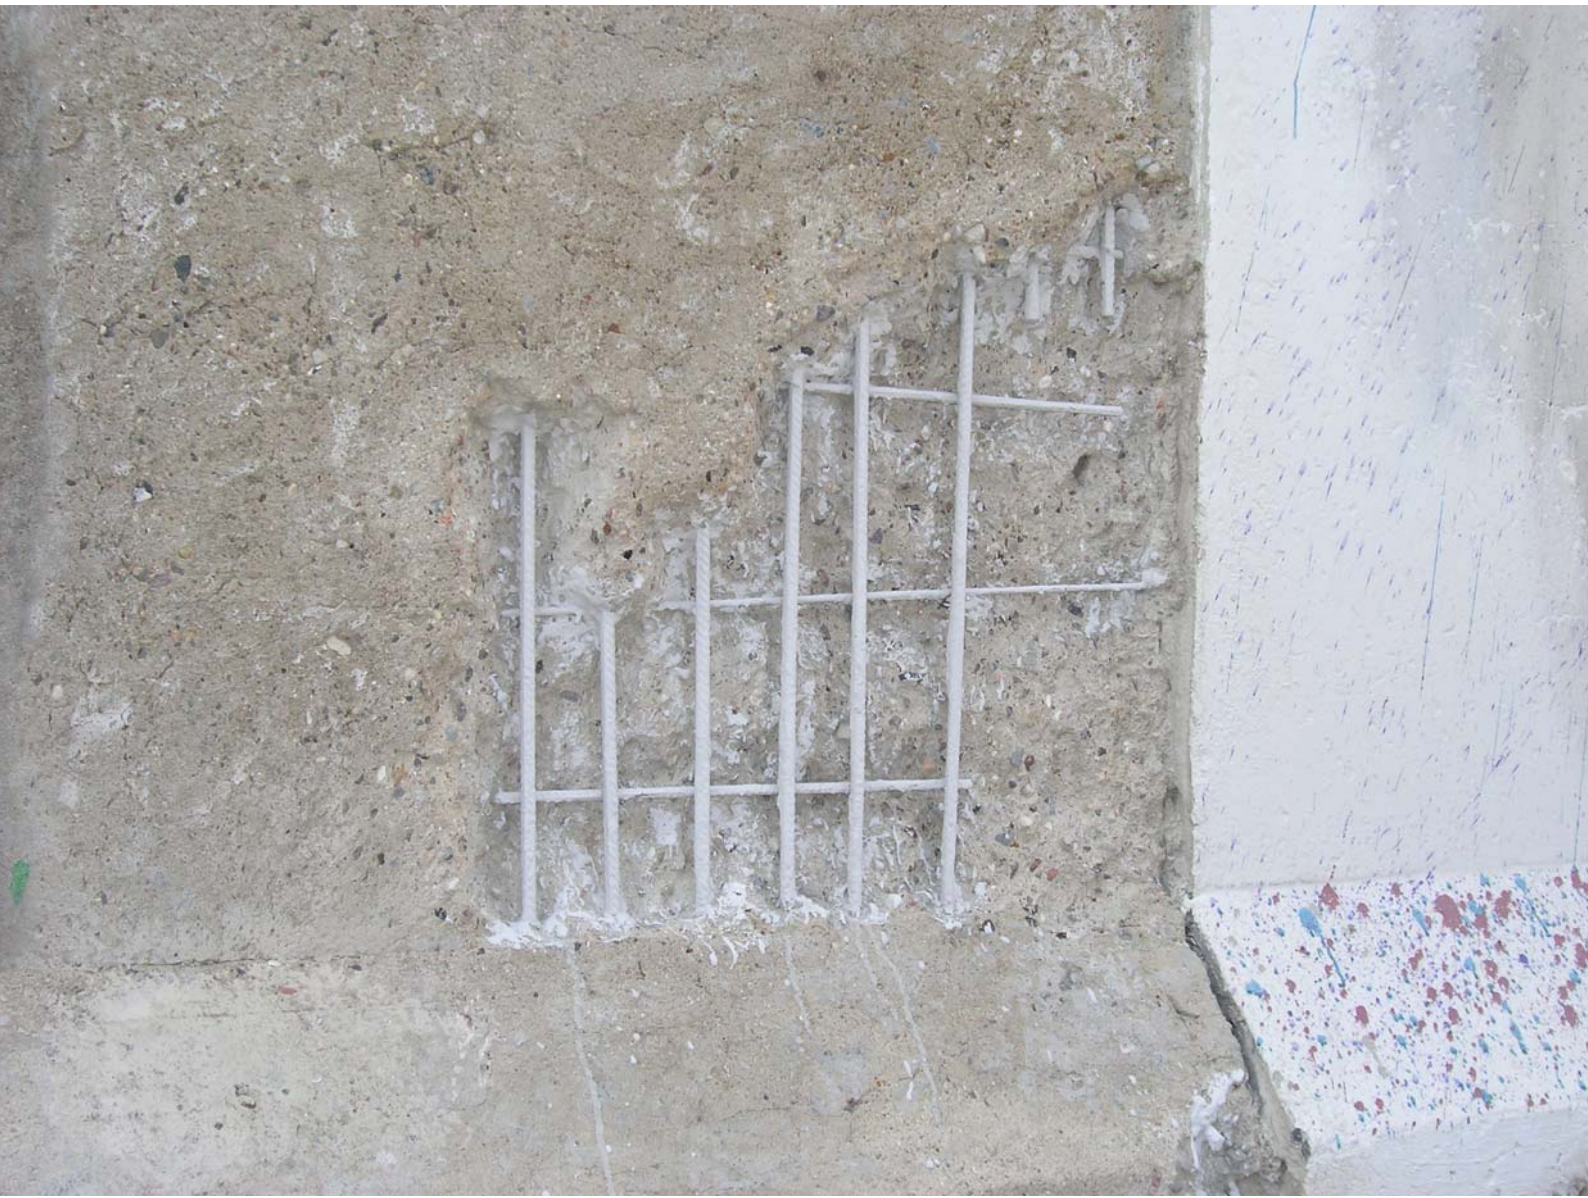
Foto 2: Bestrichen zum Schutz vor Korrosion: Mauerelemente an der East Side Gallery während der Beton-Instandsetzung (Foto: ib Beton)

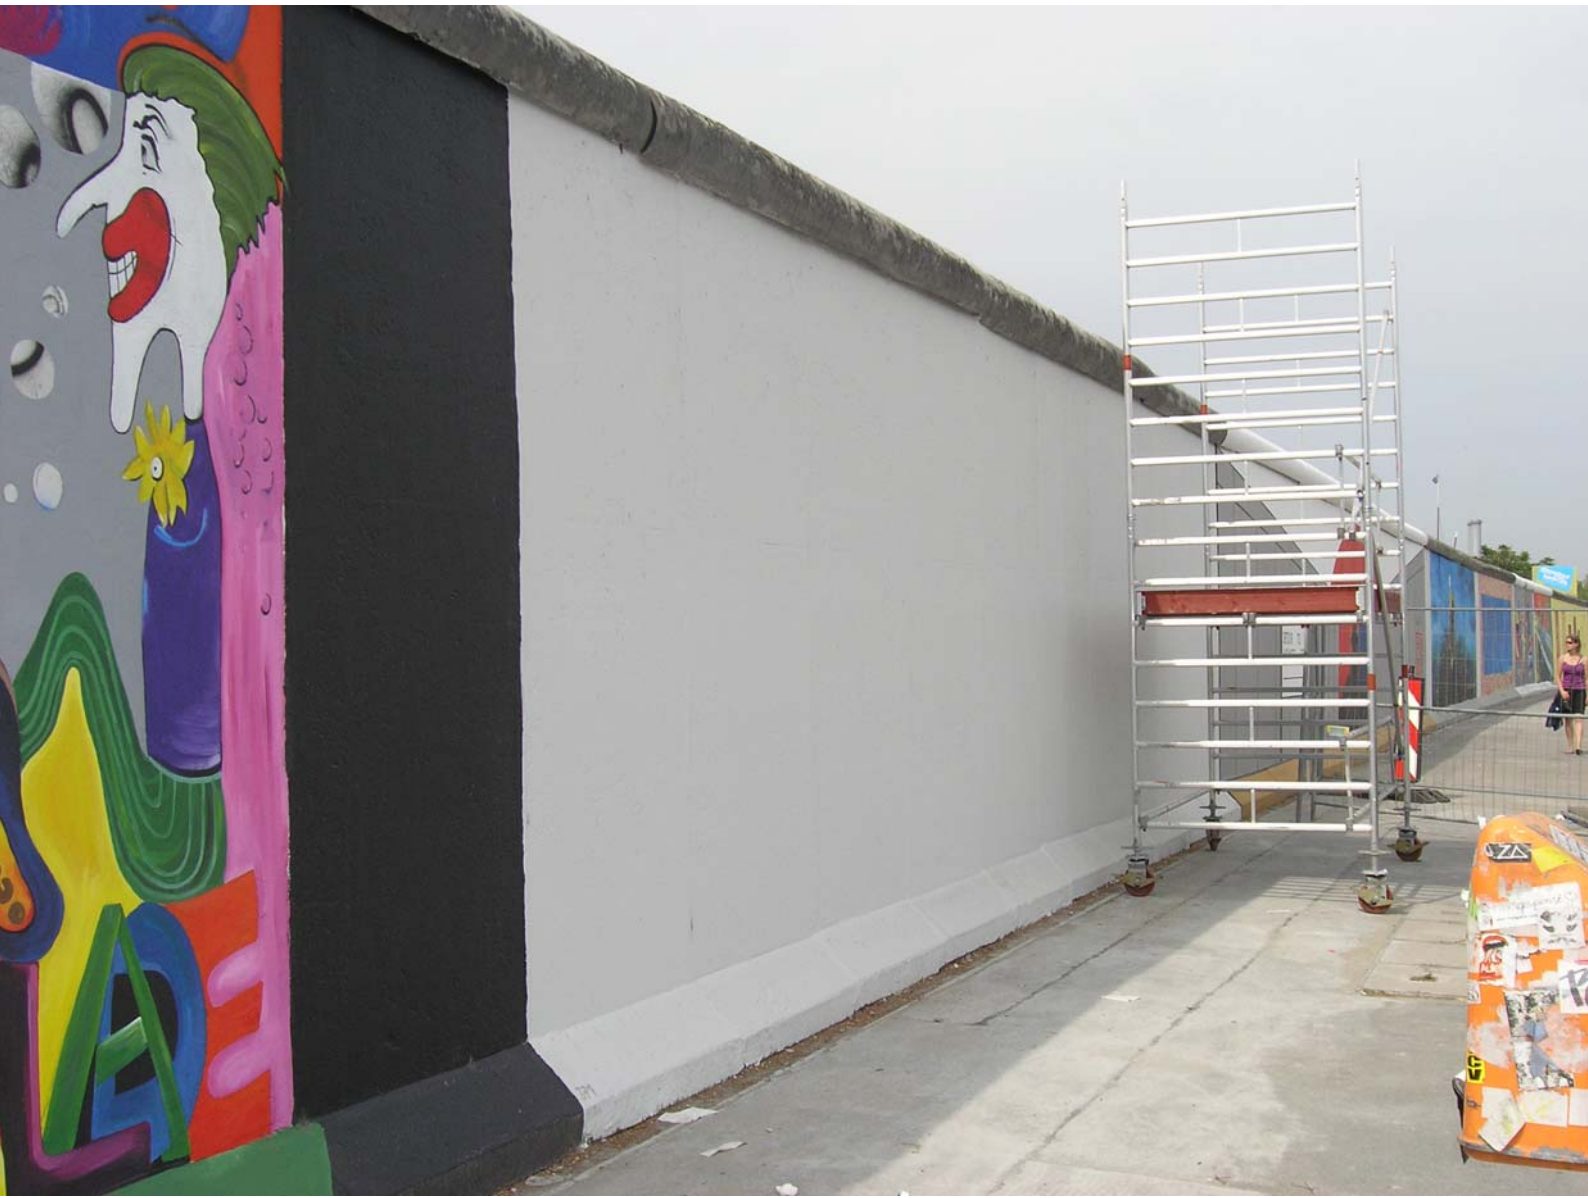
Foto 3: Glänzendes Ergebnis: Weißgrau gestrichene Mauerelemente an der East Side Gallery nach der Beton-Instandsetzung (Foto: ib Beton)
