PRESSEINFORMATION

Betoninstandsetzung: Dauerhaft durch konsequente und unabhängige Kontrollen

Die Beton-Insta 2013 in Stuttgart stellte neue Verfahren zur Erhaltung und Instandsetzung von Betonbauwerken vor und zeigt am Beispiel des sogenannten Rohstoffbunkers der Völklinger Hütte wie eine denkmalgerechte Betonrestaurierung konsequent geplant und realisiert wurde.

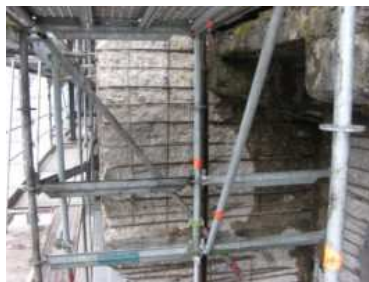
01_2008-09-23B08

Stark geschädigte Gebäudeecke, freigelegte korrodierte Bewehrung und wiederhergestellte Fläche. Die Einfärbung der Fehlstellen erfolgte im Hinblick auf die zu erwartende Neuverschmutzung in hellerem Farbton als die alte Betonoberfläche.

Um die Originalflächen nur minimal anzugreifen, sah das Konzept vor, örtliche Schadstellen möglichst wenig zu erweitern. Eine flächendeckende Untergrundvorbereitung der Oberflächen erfolgte nicht, da dies vorhandene Zeitzeugen auf der Oberfläche nachhaltig zerstört hätte. Korrodierte Bewehrung wurde vorsichtig durch Mikrosandstrahlen entrostet, um eine Beeinträchtigung der umgebenden Oberfläche zu vermeiden. Zuvor waren die erhaltungsfähigen Betonschalen über der rostenden Bewehrung, die sich teilweise bereits abgelöst hatten, gesichert worden. Sie wurden später an gleicher Stelle soweit möglich wieder eingebaut.
